# Celoplošná zádrž vody v krajině v povodí Ruprechtického potoka

Studie proveditelnosti podle Modelu Živá krajina

Textová část

Zpracovatel: JULINKA z.s.

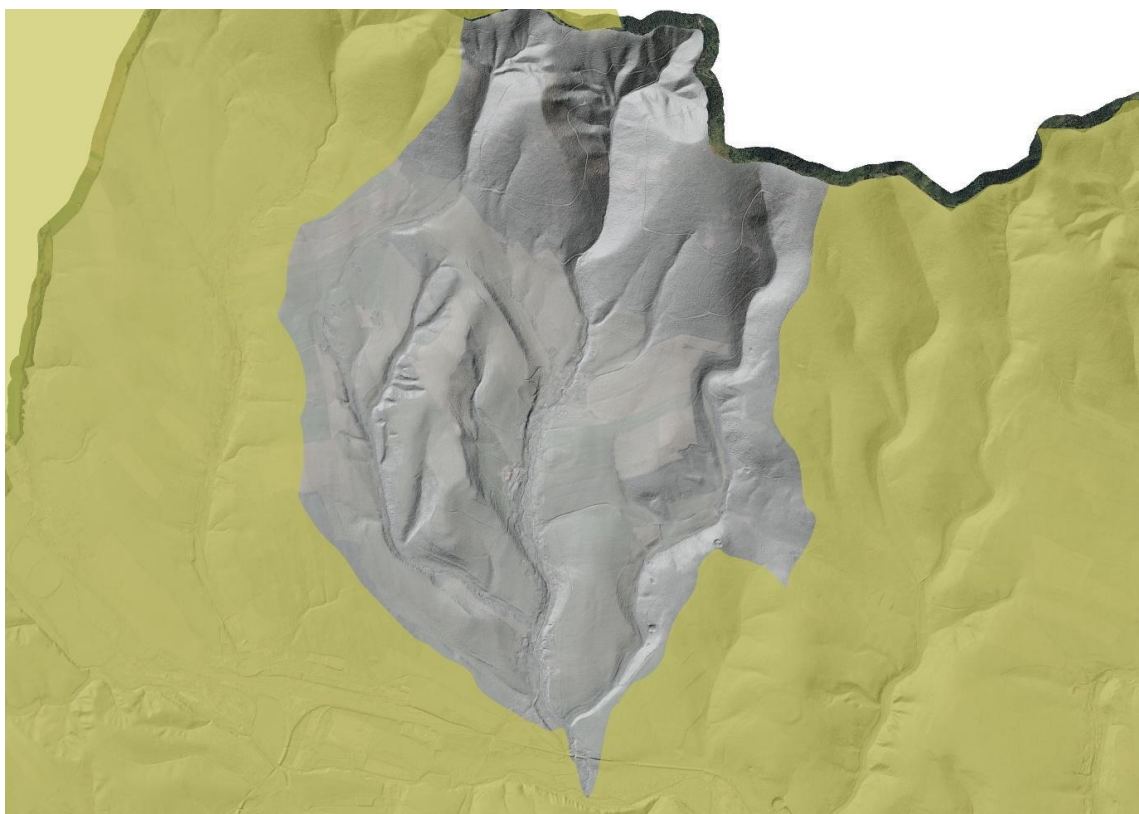
Obr. 8: Sklonitost svahů v povodí Ruprechtického potoka (Zdroj: Grafická část studie/QGIS, 2023)

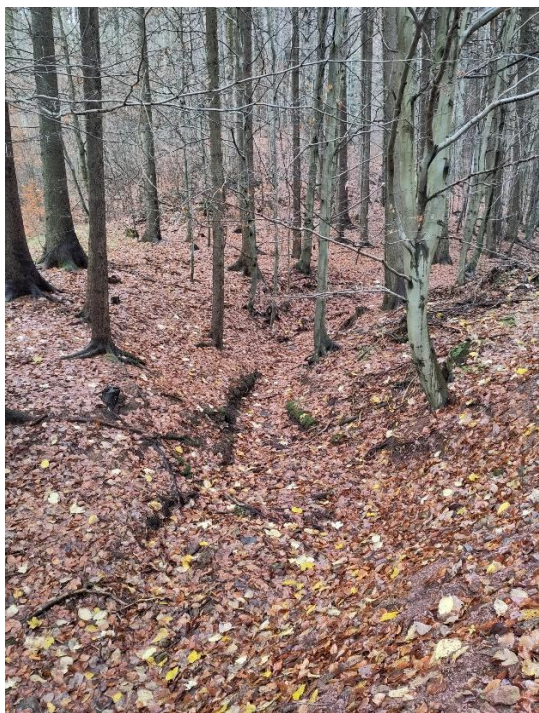
Během mapování bylo však zjištěno, že v některých místech se Ruprechtický potok ztrácí pod povrchem a koryto je více či méně vyschlé (a případně také zanesené větvemi atd.), jak dokládají následující fotografie:

*Obr. 12: Ruprechtický potok v Javořích horách – vyschlé koryto (Zdroj: Archiv ŽV, 2023)*

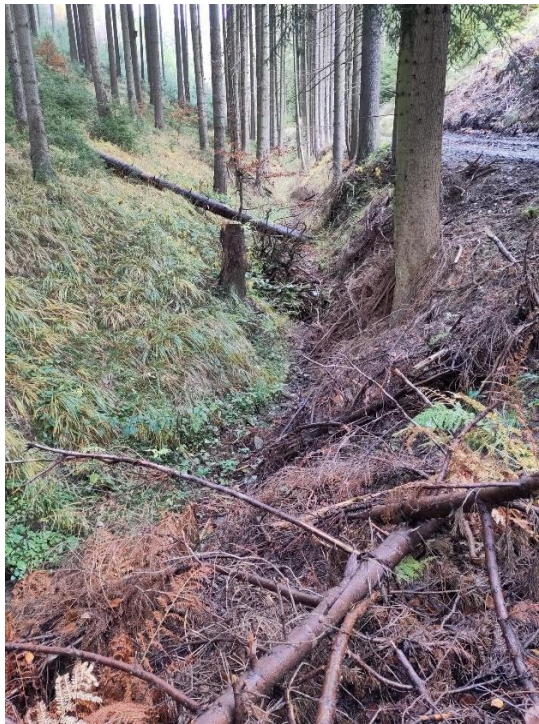
*Obr. 13: Ruprechtický potok v Javořích horách – vyschlé a zanesené koryto (Zdroj: Archiv ŽV, 2023)*

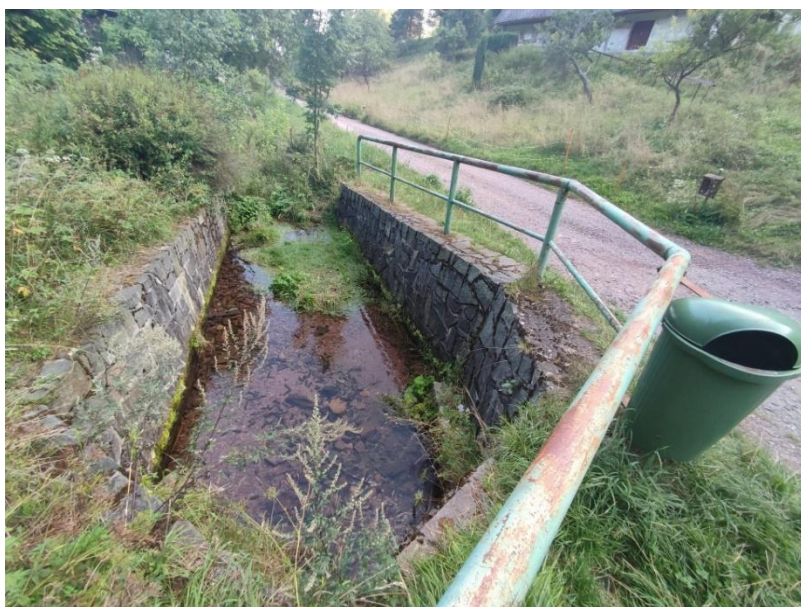
V intravilánu obce je Ruprechtický potok místy regulován opevněním:

Obr. 14: Ruprechtický potok v intravilánu vesnice (Zdroj: Archiv ŽV, 2023)

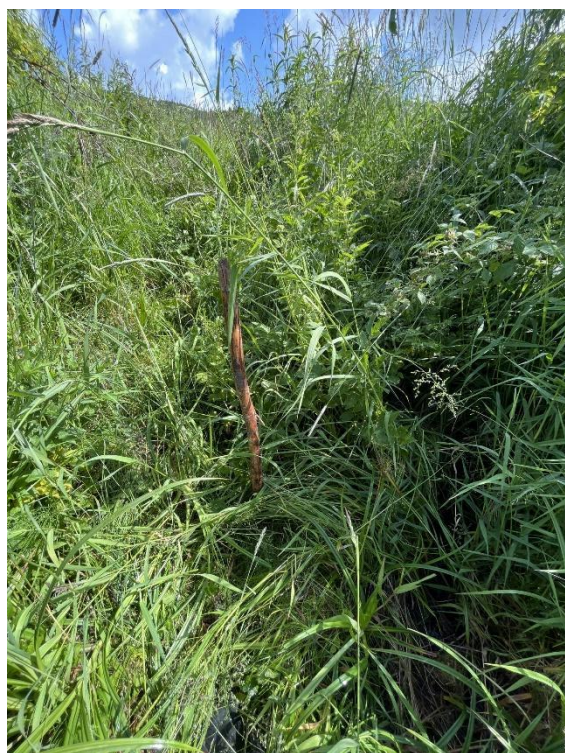
IDVT 10183171 o délce 1 km se do Ruprechtického potoka vlévá v severní části intravilánu Ruprechtic, u č. p. 63. Na fotografii níže lze vidět, že koryto je místy zarostlé a vyhloubené:

Obr. 16: Zarostlé a vyhloubené koryto IDVT 10183171 (Zdroj: Archiv ŽV, 2023)

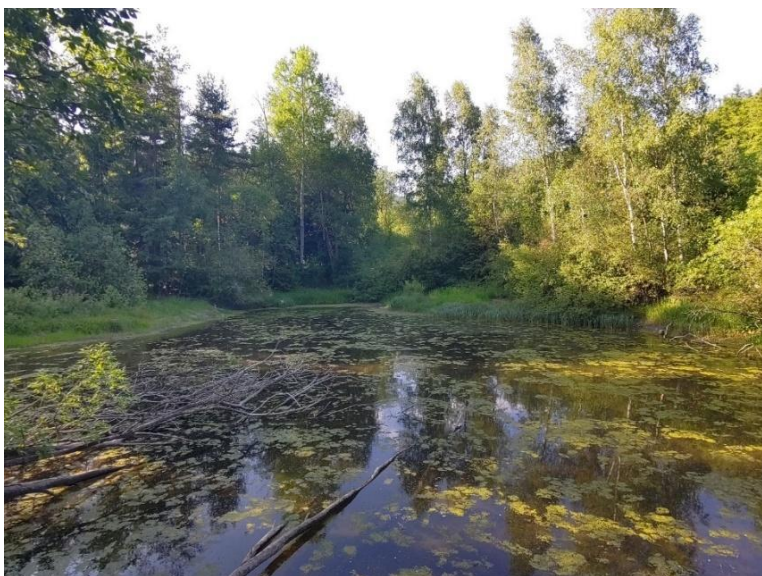
Najdeme zde pouze jednu nepřilíš velkou umělou vodní nádrž v intravilánu a několik drobných přírodně blízkých nádrží na tocích. Největší z nich se nachází na vodním toku LP Ruprechtického p. č. 3 (IDVT 10183174), viz obrázek níže.

*Obr. 22: Přírodní nádrž na toku IDVT 10183174 (Zdroj: Archiv ŽV, 2023)*

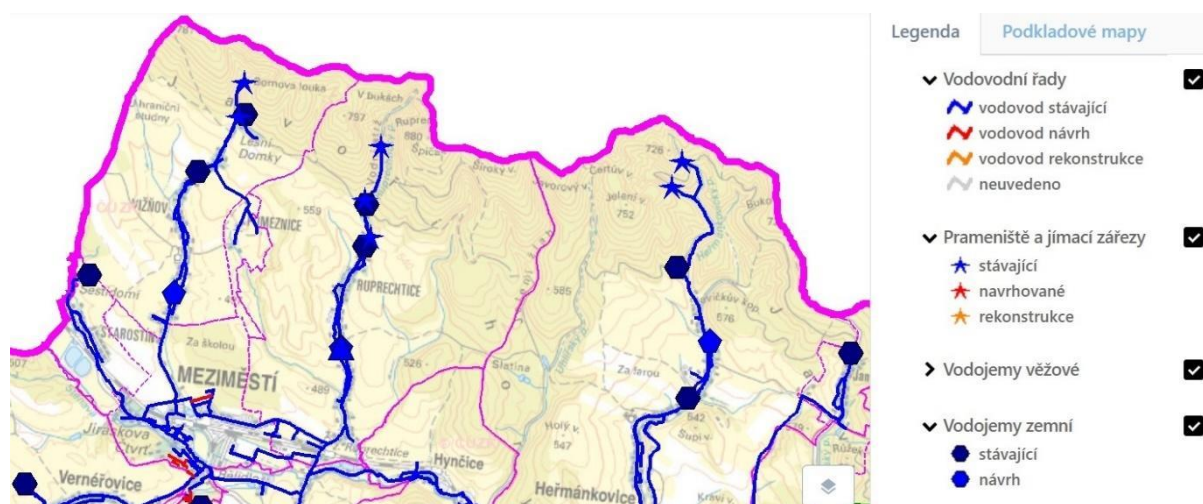
Na trase Teplice i – Meziměstí je u obce Březová propojovací šachta mezi přivaděči Starostín – Meziměstí a Broumov. Dále je v obci Verněřovice osazen průřezovací vodojem Verněřovice 2×250 m<sup>3</sup> na kótě 490 m n. m., který je hlavním vodojemem pro zásobování obcí Verněřovice, Meziměstí a Starostín.

Obr. 23: Vodovodní síť v zájmovém území (Zdroj: Vodovody, cit. 2023)

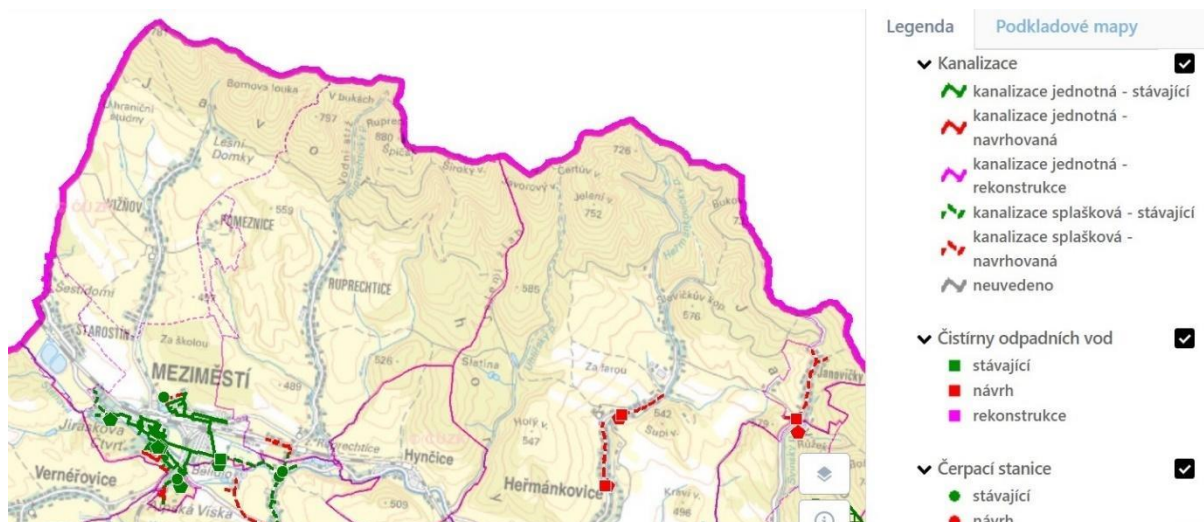
Ovšem na území Ruprechtic kanalizace dosud vybudována nebyla a pravděpodobně se ani v budoucnosti její dostavba neplánuje; splaškové vody jsou zde čištěny individuálně.

Obr. 24: Kanalizační síť v zájmovém území (Zdroj: Kanalizace, cit. 2023)

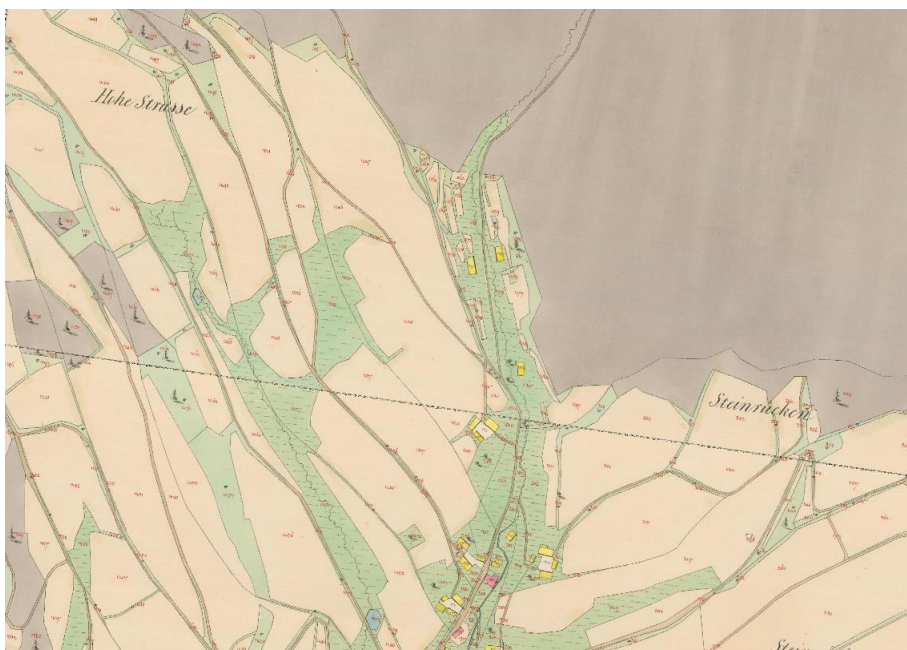
Obr. 29: Povinný otisk císařského katastru z r. 1840 - lokalita „Údolnice pod Světlinou“ (Zdroj: Císařské otisky stabilního katastru Čech, 2010, cit. 2023; Laboratoř geoinformatiky Univerzita J.E. Purkyně, 2023; Ministerstvo životního prostředí ČR, 2023; Grafická část studie/QGIS, 2023)

Na mapě výše je znázorněna lokalita „Údolnice pod Světlinou“. Zde vidíme část lesa Javořích hor, část toku Ruprechtického potoka a celé koryto jeho pravostranného přítoku IDVT 10183171. Pokud porovnáme císařské otisky se současností, IDVT 10183171 dříve pramenil výše a jeho pramen se sestával z několika dílčích pramenů. Jinak je koryto více méně stejné, pouze v jednom místě se odchyluje od tehdejšího stavu. Dle CO se na toku nacházely dvě vodní nádrže, z toho jedna v blízkosti zástavby již neexistuje, druhá ležící nedaleko pramene sice ano, nicméně při terénním průzkumu bylo zjištěno, že má poničenou hráz, kterou je třeba obnovit.

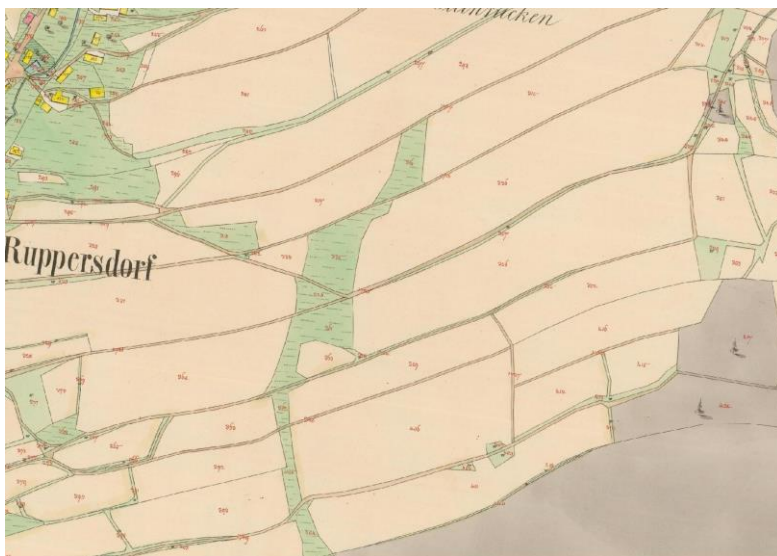
Obr. 30: Povinný otisk císařského katastru z r. 1840 - lokalita „U křížku“ (Zdroj: Císařské otisky stabilního katastru Čech, 2010, cit. 2023; Laboratoř geoinformatiky Univerzita J.E. Purkyně, 2023; Ministerstvo životního prostředí ČR, 2023; Grafická část studie/QGIS, 2023)

Na mapě výše se nachází lokalita pracovně nazvaná „U křížku“. Zde v porovnání s předchozími lokalitami se dle CO nenacházel žádný vodní tok ani nádrž, nicméně při terénním průzkumu zde byl naopak tok domapován (i když pouze sezonního charakteru), nabízí se zde tedy možnost vytvoření mokřadu s tůněmi, který by se svým umístěním v císařských otiscích inspiroval - jak je vidět, kdysi právě v tomto místě louky byly (prostřední část snímku).

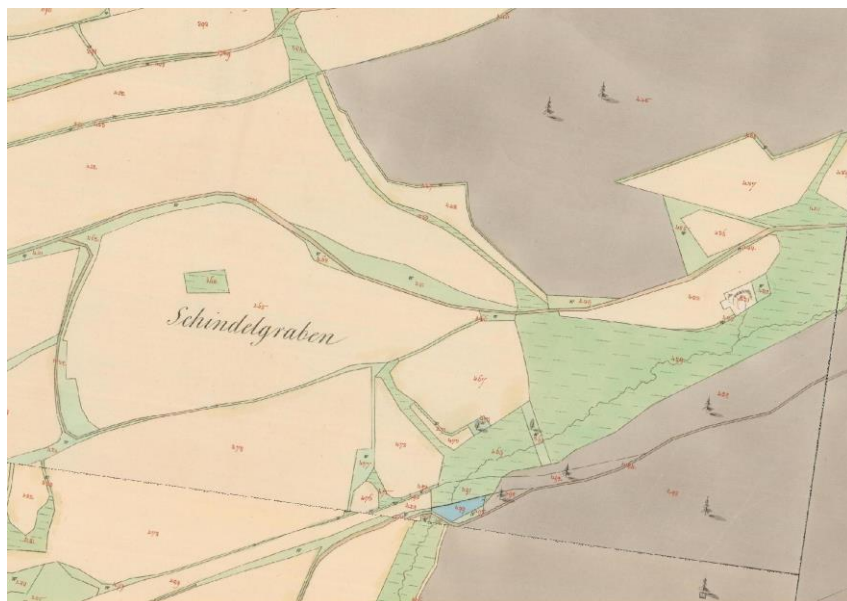
Obr. 31: Povinný otisk císařského katastru z r. 1840 - lokalita „U rybníčka“ (Zdroj: Císařské otisky stabilního katastru Čech, 2010, cit. 2023; Laboratoř geoinformatiky Univerzita J.E. Purkyně, 2023; Ministerstvo životního prostředí ČR, 2023; Grafická část studie/QGIS, 2023)

Poslední lokalitou, která je zde v detailu představena, je oblast nazvaná „U rybníčka“. Jedná se v podstatě o nynější soutok IDVT 10183174 a 10183175, ovšem dle CO vodní linie 10183175 kdysi neexistovala. Co se týká IDVT 10183174, jeho tehdejší a současné koryto je obdobné, i když při větším přiblížení je patrné, že místy se liší – v současnosti je o něco více narovnané, i když stále působí relativně přirozeně. Dle CO se na tomto toku nacházely dvě nádrže – jedna dosud existuje, ovšem nachází se těsně mimo výřez. Druhá již zanikla, nicméně v její bezprostřední blízkosti se nyní nachází zamokřená plocha. Lokalita se tedy nabízí k vytvoření soustavy tůní.

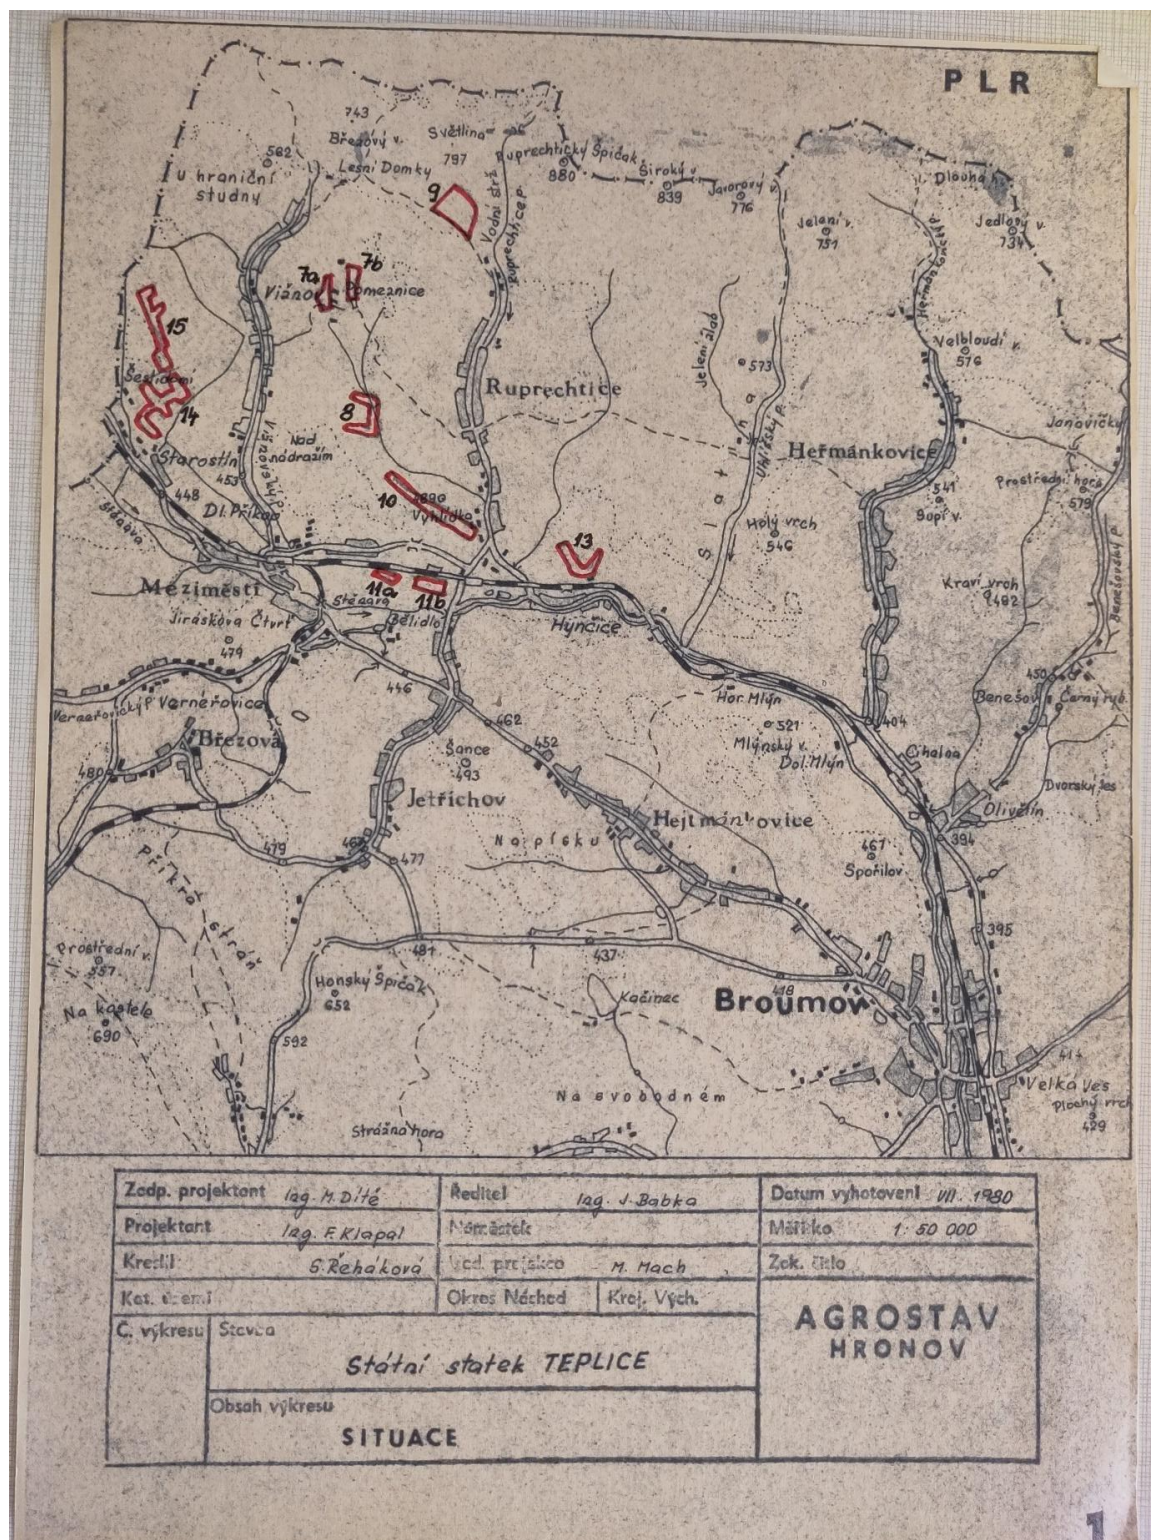
HMZ a 5–7 byly záchytné příkopy a odvodnění systematickou drenáží. Z osmi lokalit byly čtyři ležící v řešeném území – lokalita 7, 8, 9 a 10. Všechny ležící západně od Ruprechtického potoka, tedy na jeho pravém břehu. Jejich umístění lze vidět v následující situaci:

Obr. 35: Lokality odvodnění (Zdroj: Odvodnění Ruprechtice, cit. 2023)

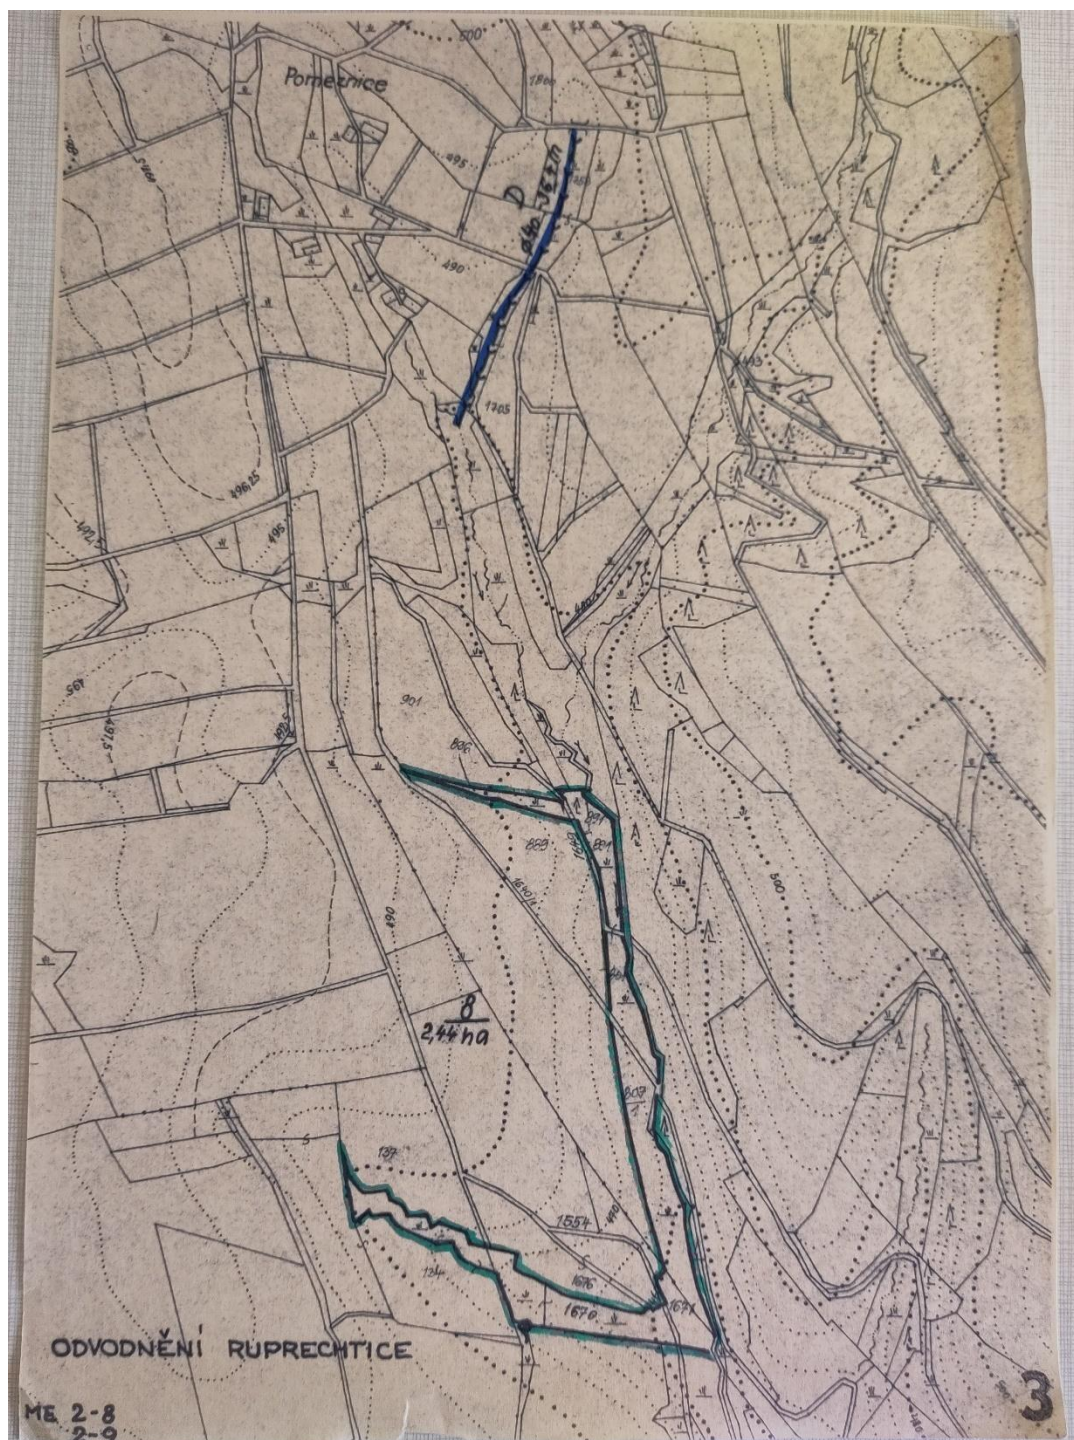
Lokalita 8 byla tvořena zamořenými loukami pod Pomeznicí po pravé straně potoka (pod soutokem nynějších IDVT 10183172 a 10183173). Plocha odvodnění činila 2,44 ha.

Obr. 37: Lokalita odvodnění č. 8 (Zdroj: Odvodnění Ruprechtice, cit. 2023)

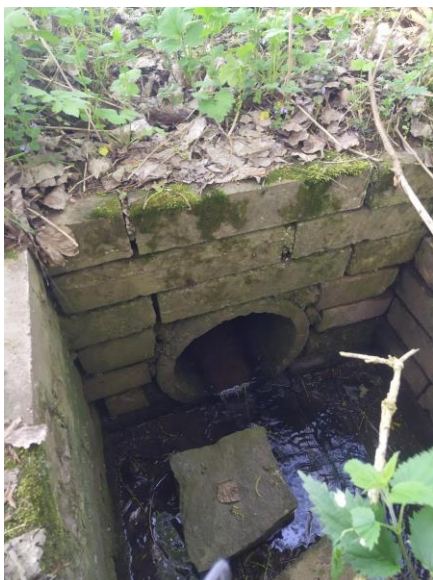
Obr. 43: Vyústění meliorace v lokalitě Pomeznice (Zdroj: Archiv ŽV, 2023)

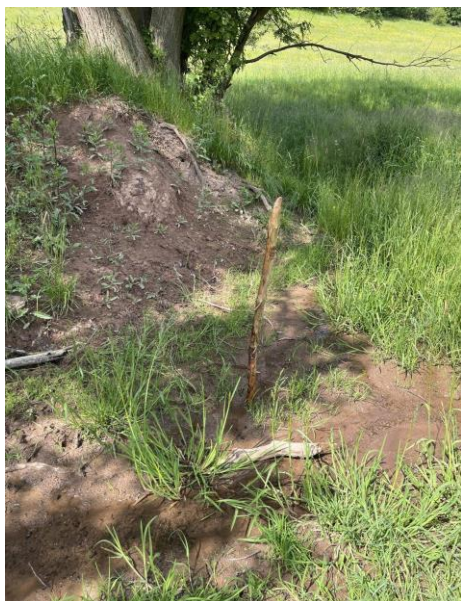
*Obr. 45: Poničená hráz na toku IDVT 10183171 (Zdroj: Archiv ŽV, 2023)*

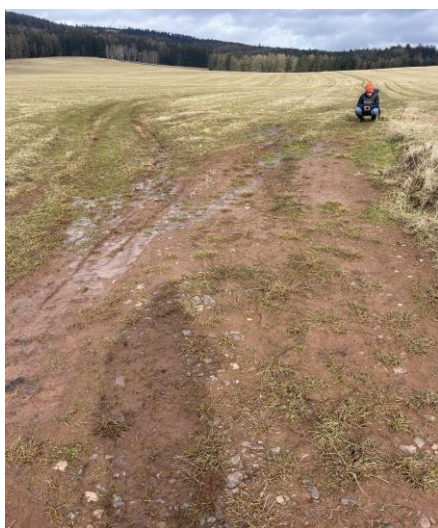
*Obr. 46: Zmapovaná eroze na cestě v lokalitě „U křížku“ (Zdroj: Archiv ŽV, 2023)*

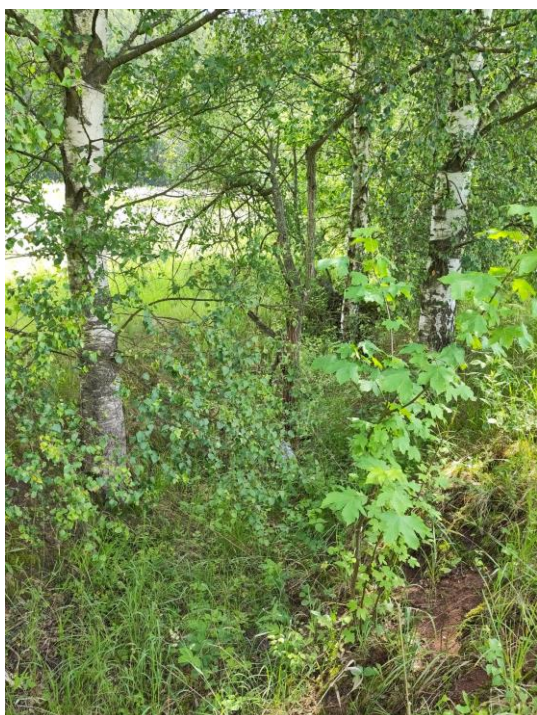
Poslední lokalitou je území nazvané „U rybníčka“. Zde se nenachází ani meliorace, ani nebylo pozorováno významnější erozní ohrožení. V podstatě jediným negativním zjištěním při mapování bylo zarostlé a vyschlé koryto vodní linie IDVT 10183175. Zda je tok sezónního charakteru (jak bylo zjištěno u předchozí lokality), nebo se v těchto místech voda na povrchu neobjevuje vůbec, nebylo vypátráno. Ovšem dle charakteru vegetace tvořené vzrostlými břízami se lze domnívat, že voda zde nebývá vůbec:

*Obr. 47: Zarostlé a vyschlé koryto vodní linie IDVT 10183175 (Zdroj: Archiv ŽV, 2023)*

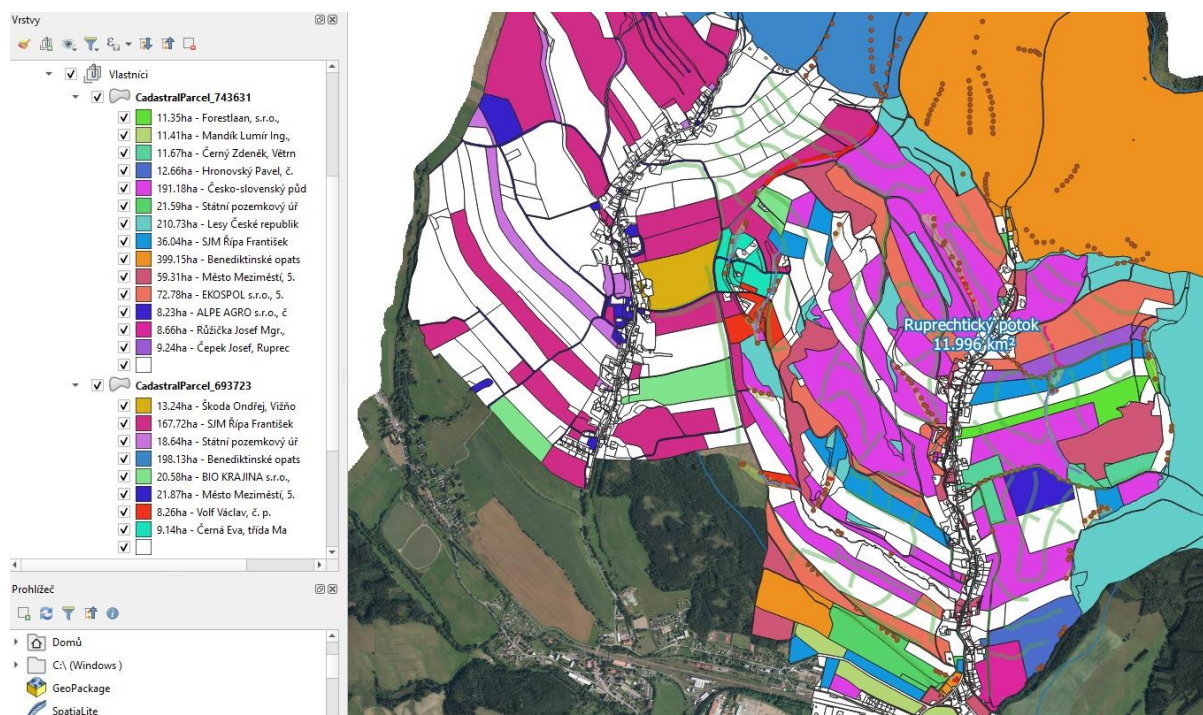
Obr. 57: Návrhy opatření na podkladu vlastnické struktury pozemků v území (Zdroj: Grafická část studie/QGIS, 2023)
